## 南昌高新区管委会 关于对高新昌东江西科技学院十一期工程项目 “10·7”一般物体打击事故调查报告的批复

# 高新昌东江西科技学院十一期工程项目“10·7” 一般物体打击事故调查报告

南昌高新区管委会事故调查组

2024年7月15日

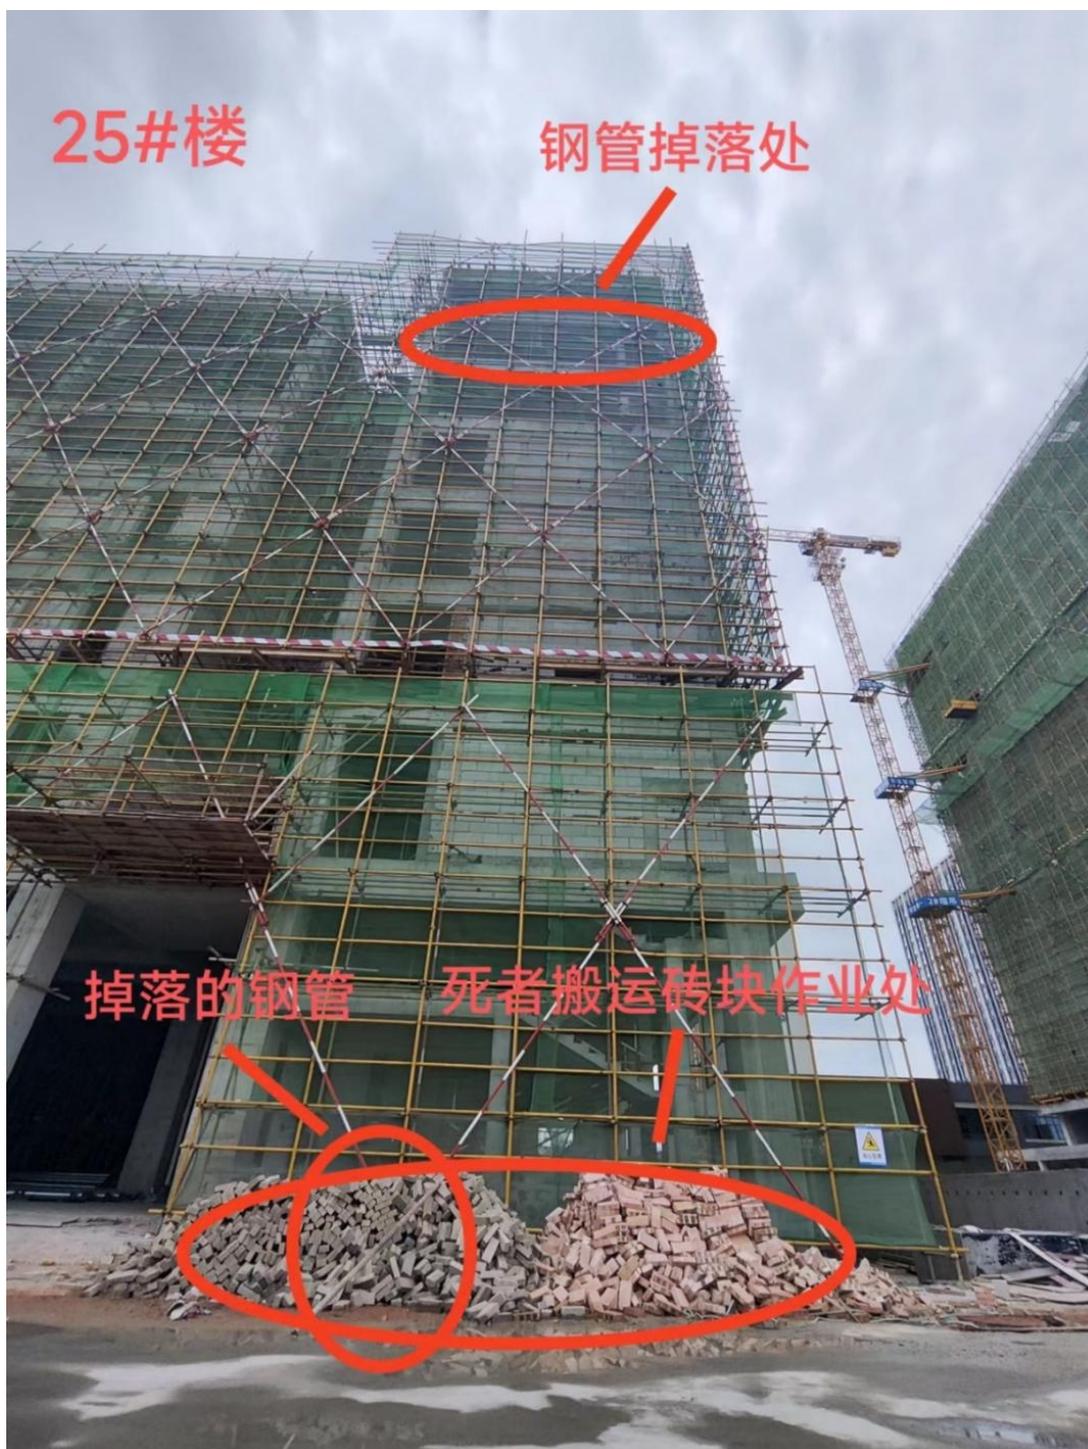
图 1 事故现场一楼照片

事故发生地点为江西科技学院十一期工程项目工地25#楼（如图1示），事故发生位置在25#楼底砖块堆旁，砸中死者的物品为支撑木模所用的钢管（如图2示），其拆卸作业位置为砖

块堆的正上方。

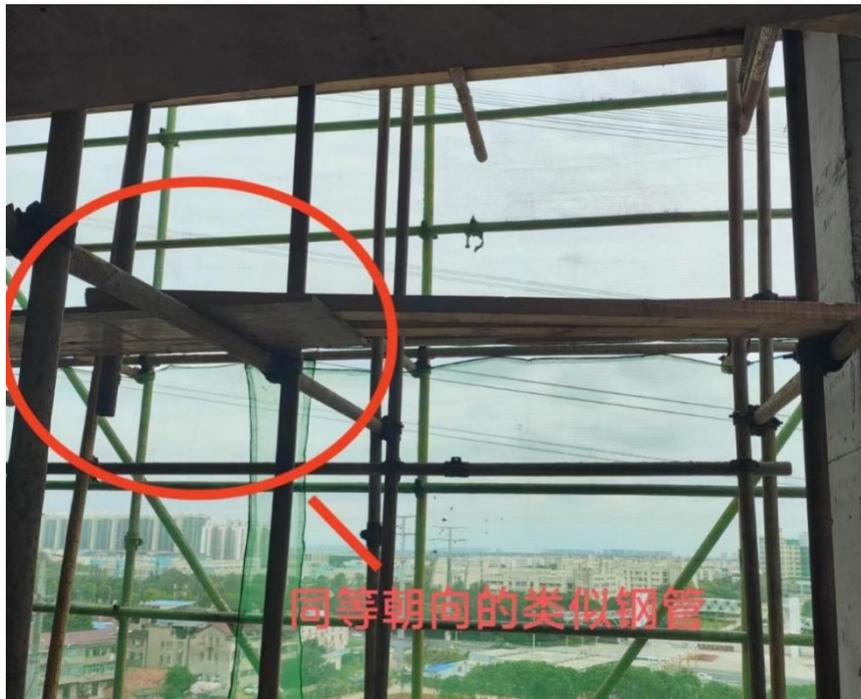
图 2 事故钢管掉落处照片

黄龙超在拆卸木模过程中，未按拆模工序拆模，导致手上的钢管脱落并透过防护网滑落至一楼，砸中位于拆模作业下方搬运砖块的熊燕树进而导致其死亡。

（二）强化施工现场管理。江西中环建设集团有限公司要加强施工现场管理，强化安全巡查检查，严格禁止违规交叉作业；要进一步强化施工现场门禁管理，禁止无关人员未经审批手续进入施工现场。
